ADRES	Hunnenweg 1 6224 JN Maastricht
GEGEVENS	Oorspronkelijke functie: woonhuis Huidige functie: woonhuis
STATUS	Dominant bouwwerk (incl. erfafscheiding)
FOTO'S

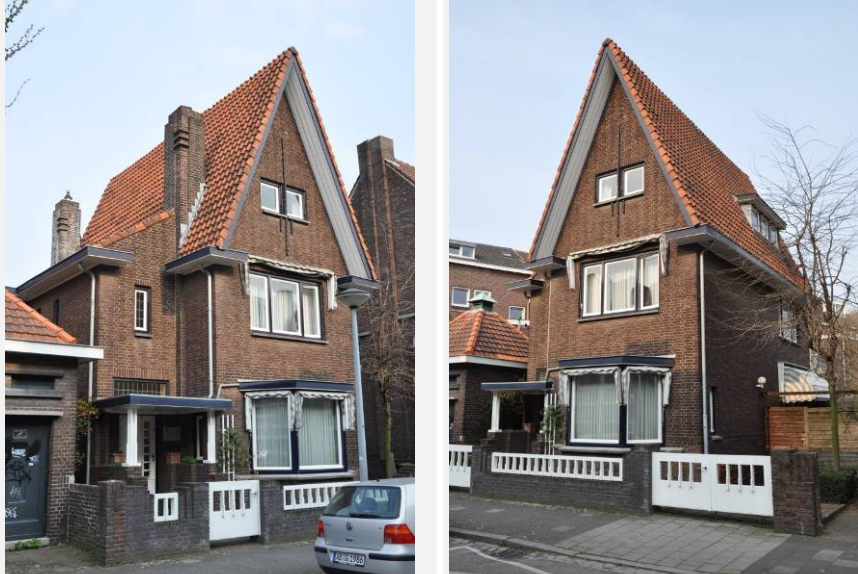
<p data-bbox="448 1048 571 1070"><i>Hunnenweg 1</i></p>
OMSCHRIJVING	<p data-bbox="448 1115 571 1137">Inleiding</p> <p data-bbox="448 1144 1404 1200">Woonhuis uit ca. 1930 in expressionistische stijl, gelegen binnen de bebouwde kom van Scharn.</p> <p data-bbox="448 1240 611 1263">Beschrijving</p> <p data-bbox="448 1270 1404 1487">Vrijstaand pand van twee bouwlagen hoog onder een steil zadeldak. Tegen het noordelijke dakschild leunt een lessenaardak van een zijvolume. Alle daken zijn gedekt met oranje (opnieuw) verbeterde Hollandse pannen. In het zuidelijke schild van het hoofddak is een oorspronkelijke dakkapel met een plat dak met overstek en drie houten ramen. In het noordelijke dakschild zijn twee gemetselde schoorstenen geplaatst, voorzien van decoratief metselwerk op de hoeken. Aan de daken zijn houten bakgoten met overstek bevestigd.</p> <p data-bbox="448 1494 1404 2029">De voorgevel heeft een gemetselde plint in kruisverband, afgesloten met een gemetselde rollaag. Daarboven is het metselwerk uitgevoerd in een kettingverband. De toegang is in het terugliggende geveldeel van het zijvolume. Deze is voorzien van een decoratieve houten deur met een expressionistische bloktanddecoratie en een ladderraam. Het portiek is voorzien van een platte houten luifel die op decoratieve houten zuiltjes steunt, die op hun beurt op gemetselde muurtjes zijn geplaatst. Boven de luifel is een bovenlicht met glas-in-lood. Op de eerste verdieping is een smal venster met houten raam en glas-in-lood, voorzien van een hardstenen onderdorpel. In het rechter deel van de voorgevel, die uitgevoerd is als een topgevel, is op de begane grond een driezijdige erker. De erker heeft een gemetselde borstwering en daarboven een driezijdig venster met houten ramen en hardstenen onderdorpels. Er is een platte afdekking met een licht overstek. De ramen zijn voorzien van (moderne) markiezen. Op de eerste verdieping is een breed venster met een driedelig houten raam en een hardstenen onderdorpel. Het venster is voorzien van een modern zonnescherm. In de geveltop zijn twee vierkante vensters, die gescheiden worden door smalle banden van verticaal metselwerk in een donkere baksteen. Ook onder de hardstenen onderdorpels zijn sierbanden aangebracht. De vensters zijn voorzien van oorspronkelijke houten ramen.</p>

<p>De voortuin wordt afgebakend door een oorspronkelijke erfafscheiding, bestaande uit een gemetselde muur met kolommen. Tussen de kolommen zijn decoratieve houten hekwerken geplaatst en een enkel en een dubbel poortje.</p>
<p>WAARDERING</p>	<p>Het bouwwerk is “dominant” gewaardeerd vanwege zijn architectuurhistorische waarden en meer in het bijzonder omdat:</p> <ul style="list-style-type: none"> • het object architectuurhistorische betekenis heeft vanwege de esthetische kwaliteit van het ontwerp. • het ontwerp een hoge mate van architectonische gaafheid bezit. • het een plaatselijke uiting van een belangrijke landelijke architectuurstijl betreft, namelijk het Expressionisme. • het een bijzondere detaillering en bijzondere ornamenten heeft, zoals het siermetselwerk, de decoratieve schoorstenen, erfafscheiding en het portiek. <p>Waardevolle elementen die bijdragen aan bovengenoemde waardering zijn onder andere:</p> <ul style="list-style-type: none"> • de oorspronkelijke voordeur • de oorspronkelijke (erker-)ramen • de hardstenen dorpels • het portiek (incl. zuilen en gemetselde muurtjes) • het siermetselwerk • de schoorstenen • de gootlijsten • de oorspronkelijke dakkapel • de oorspronkelijke erfafscheiding

<p>RICHTLIJNEN</p>	<p>Algemeen:</p> <ul style="list-style-type: none"> • Voor de algemene richtlijnen voor dominante en kenmerkende bouwwerken, alsmede de waardevolle cultuurhistorische elementen, zie paragraaf 2.1 van dit rapport. • Voor de algemene richtlijnen voor onderhoud en wijzigingen van waardevolle groenelementen, zie paragraaf 2.2 van dit rapport. • Voor de algemene richtlijnen voor onderhoud en wijzigingen in cultuurhistorische attentiegebieden en beschermde stadsgezichten, zie paragraaf 2.3 van dit rapport. <p>Objectgericht:</p> <ul style="list-style-type: none"> • De markiezen zonneschermen van de erker en het verdiepingsvenster doen afbreuk aan het oorspronkelijke ontwerp. Bij voorkeur vervangen door interne zonwering.
